Terremoto del 16 de abril de 2016 en Ecuador: calidad de la construcción y reforzamiento en Portoviejo cinco años después

Earthquake of april 16, 2016 in Ecuador: construction quality and reinforcement in Portoviejo five years later

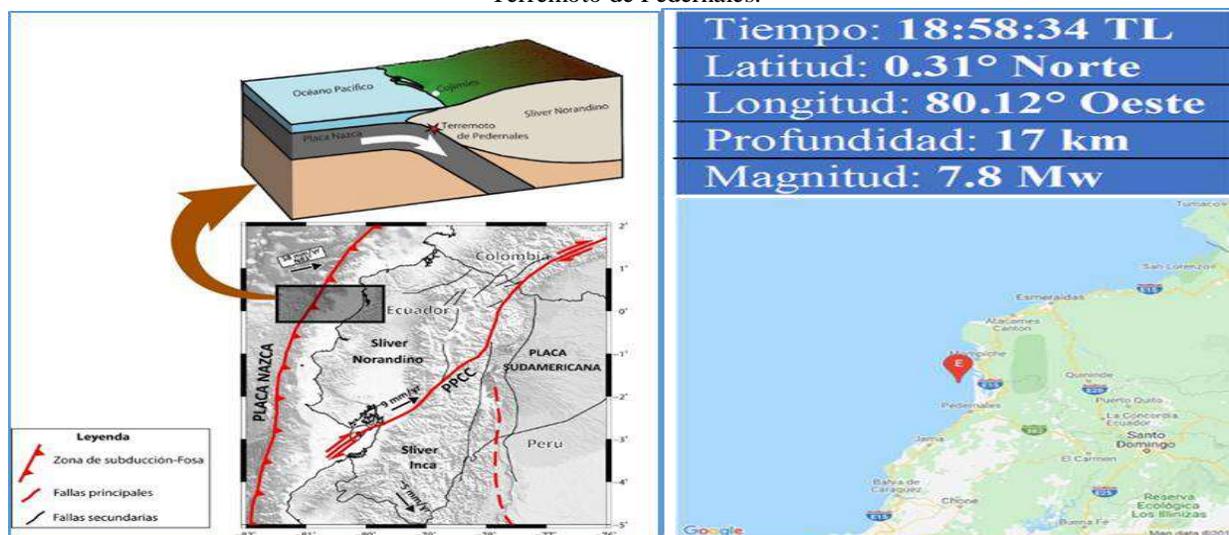
Figura 1. Imagen del mapa de contexto geodinámico del Ecuador y esquema del proceso de subducción en la zona del Terremoto de Pedernales.

Fuente: (Alvarado et al, 2016) (Izquierda). Mapa de localización y parámetros del Terremoto de Pedernales del 16/4/2016.

En tal sentido, uno de los terremotos considerados más dañinos en el país ecuatoriano ocurrió el 16 de abril de 2016 que afectó particularmente la región costera de las provincias de Manabí y Esmeraldas. Este evento fue seguido por numerosas réplicas con magnitudes de hasta 6.9 que se registraron a lo largo y ancho de la zona de fractura delimitada por Punta Galera al Norte y Cabo Pasado al sur, e incluso afectaron las zonas vecinas de Esmeraldas en el norte y Manta-Puerto López en el sur. (Figuras 1 y 2).

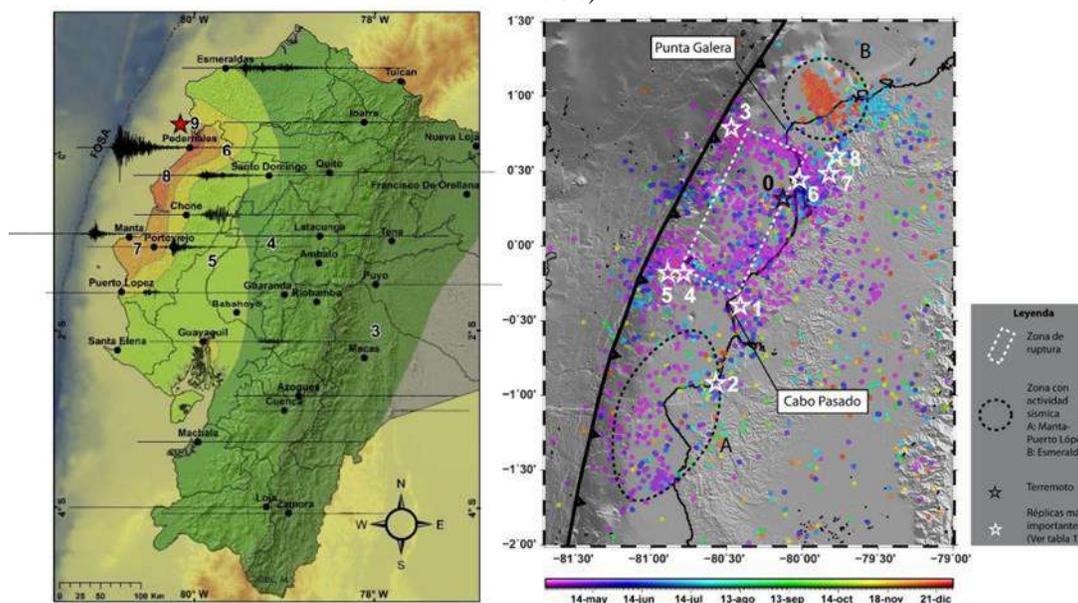
Figura 2. Derecha: Mapa de intensidades ocasionadas por el terremoto de Pedernales en el territorio ecuatoriano (escala EMS-98).

Fuente: (IGEPN, 2018). Izquierda: Réplicas del Terremoto de Pedernales.
Fuente: (Alvarado et al, 2016)

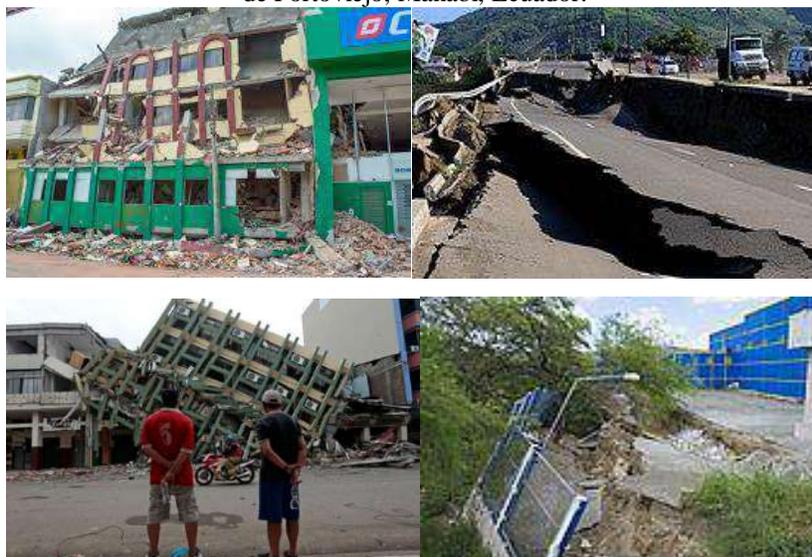
Figura 3. Collage de imágenes de daños causados en la infraestructura construida por el terremoto de 2016 en la ciudad de Portoviejo, Manabí, Ecuador.

Una de las regiones impactadas por este terremoto fue el Cantón Portoviejo, particularmente su ciudad capital de mismo nombre. En esta ciudad varias construcciones se derrumbaron, especialmente del casco central urbano, un área cosmopolita considerada de gran importancia social y económica para los manabitas (ver figura 3)

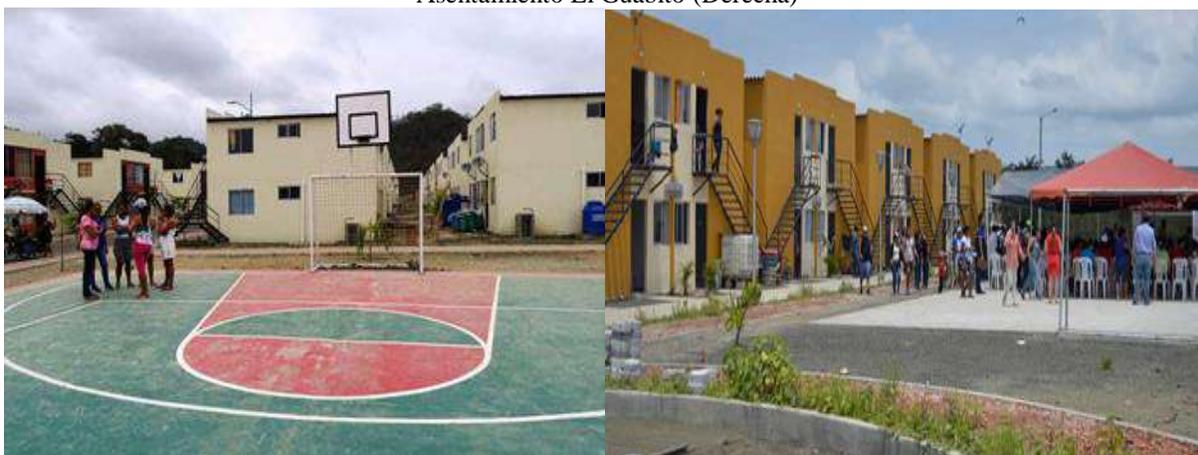
Figura 6. Nuevas viviendas entregadas en Portoviejo tras el terremoto de 2016. Parroquia Colón (Izquierda), Asentamiento El Guabito (Derecha)

Luego del terremoto del 16 de abril de 2016, el gobierno de la provincia de Manabí, apoyado por el gobierno central de Ecuador, decidió impulsar varios proyectos de construcción de viviendas en Portoviejo, entre ellos están: Proyecto habitacional Picoazá, El Guabito, San Alejo, Parroquia Colón, entre otros (Ver figura 6). A estos nuevos asentamientos se le han incluido una serie de edificaciones para instituciones de servicio (MIDUVI, 2016).

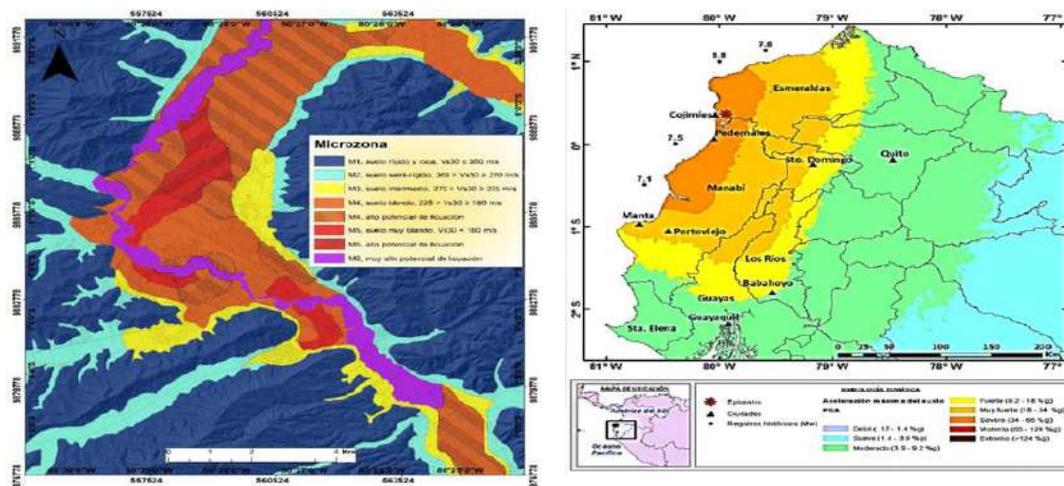
Figura 7. Mapa de intensidad sísmica (aceleraciones máximas del terreno) de Ecuador.

Fuente: (USGS , 2017). Mapa de micro zonas sísmicas de Portoviejo.

Portoviejo está ubicada en la zona VI, considerada como zona de muy alto peligro sísmico del Ecuador (ver figura 7), lo que unido a su geología y las condiciones de vulnerabilidad que presentan las construcciones, fueron condicionantes para que el terremoto del 16 de abril de 2016 causara los daños catastróficos registrados.

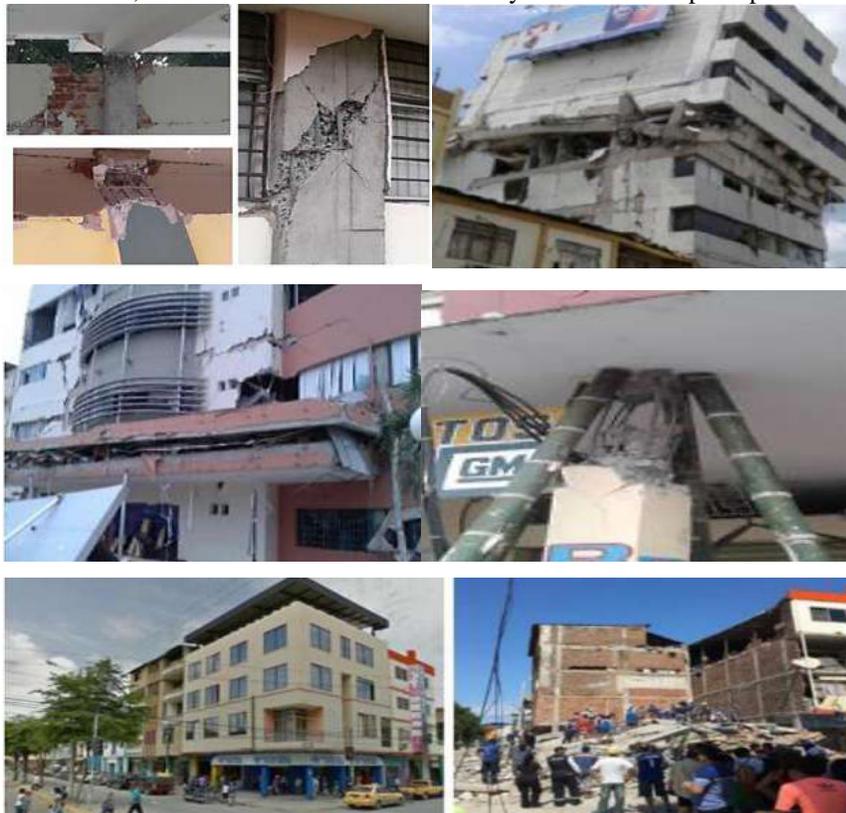
Figura 8. Imágenes de daños estructurales causados por el terremoto de 2016 en Portoviejo: Daños por efecto de columna corta (arriba izquierda), Daño en columnas (arriba derecha), Daños observados en la Clínica San Antonio, mecanismo viga fuerte-columna débil (centro derecha), Falla por falta de confinamiento en columnas (centro derecha), Edificio del IEES, fue cambiado su uso constructivo y se adicionaron pisos posteriormente.

Según estudios realizados por (Véliz, 2018), entre las causas de fallo en las estructuras construidas de Portoviejo tras el impacto del terremoto están las siguientes (ver figura 8):

- Daños por Efecto de Columna Corta
- Daños por mecanismo viga fuerte- columna débil
- Daños por falta de confinamiento en los nudos
- Adición de pisos no planificados (traslapes y sobre cargas)
- Daños por piso blando “soft storey”
- Golpeteo entre edificios por falta de separación
- Daños por licuefacción de suelos

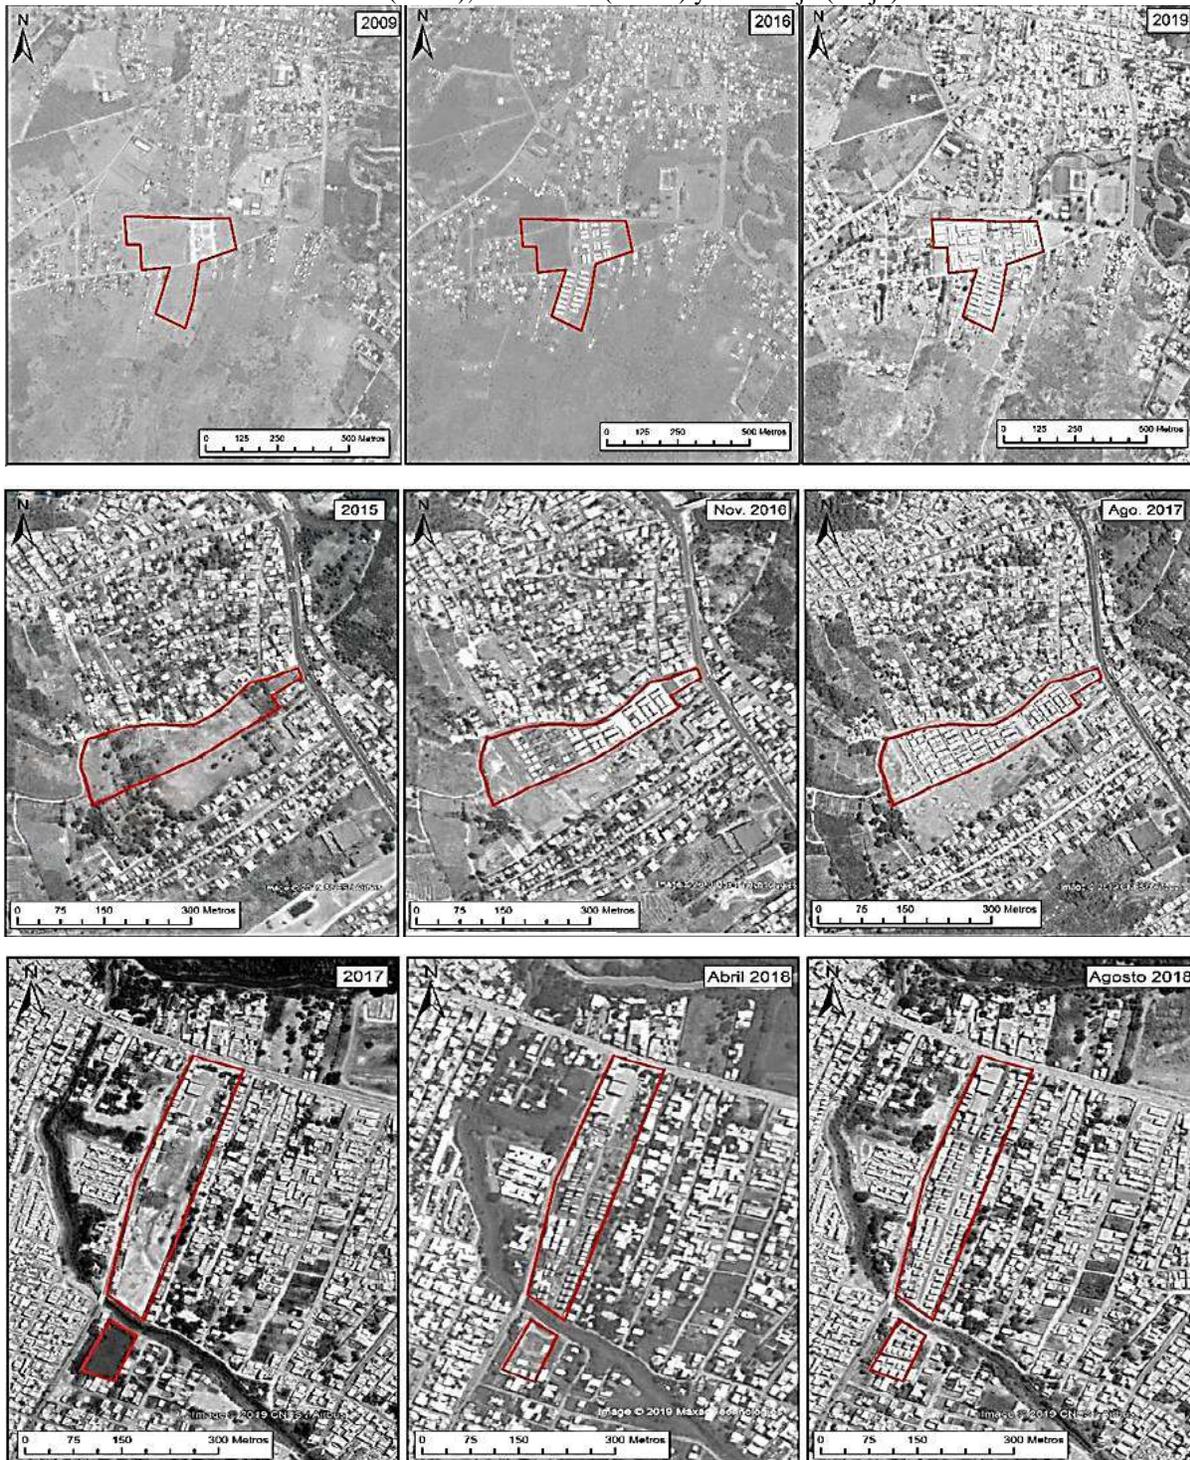
Figura 10. Evolución de la construcción de los proyectos de viviendas sociales en Portoviejo tras el terremoto de 2016: Picoazá (arriba), El Guabito (centro) y San Alejo (abajo).

En la actualidad existe una fuerte intervención constructiva en la ciudad de Portoviejo, que busca entre otros elementos el reforzamiento estructural de las construcciones existentes, la reconstrucción en espacios donde colapsaron y la reubicación de la población en otras localidades periféricas. La evaluación realizada de su avance indica que más del 85% de lo programado se ha ejecutado, sobre todo los nuevos barrios donde se ha establecido la reubicación. (Ver figuras 9, 10 y 11)

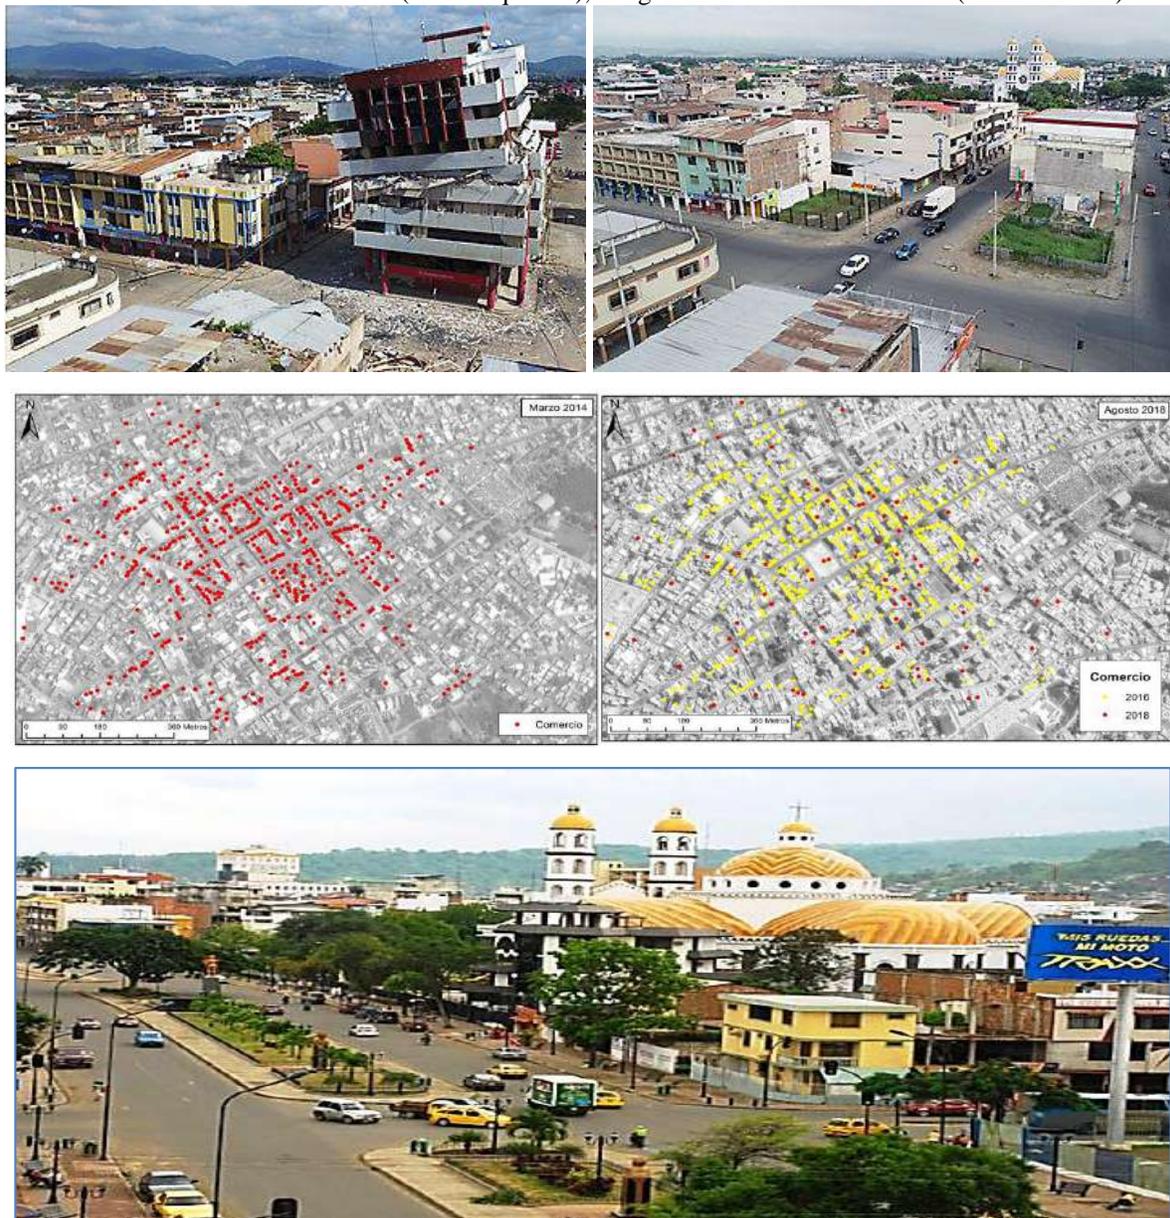
Figura 11. Evolución del programa de reconstrucción de la zona cero de Portoviejo tras el terremoto de 2016: Edificios destruidos durante el terremoto (arriba izquierda), Imagen misma zona reconstruida (arriba derecha)

Fuente: <https://www.elcomercio.com/pages/tres-anos-despues-terremoto-reconstruccion.html> Afectaciones (debajo izquierda), Edificios reconstruidos hasta Mayo 2020 (debajo derecha)

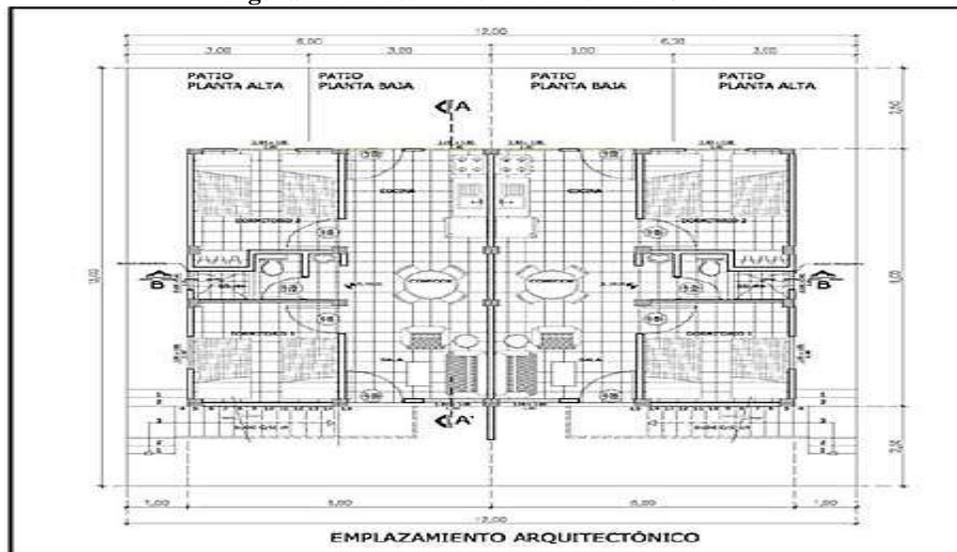
Figura 12. Planos de las viviendas de El Guabito.

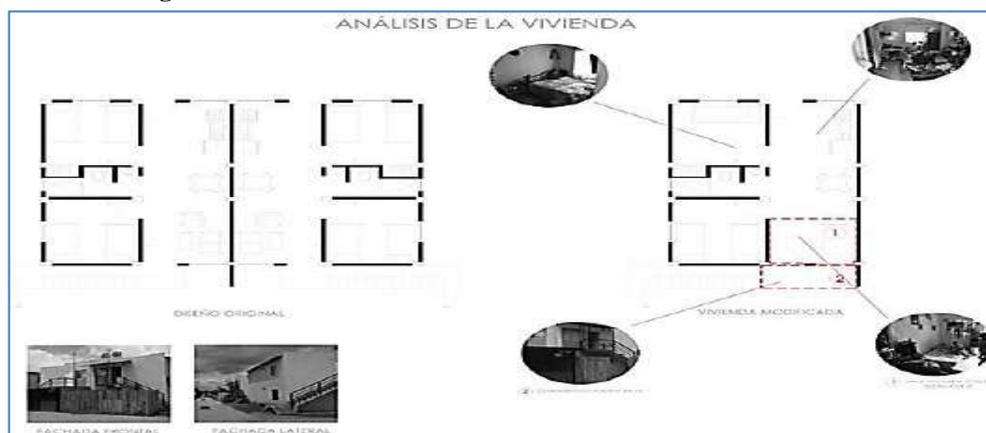
Figura 13. Modificaciones en viviendas de la comunidad El Guabito.

Durán et al (2020), comprobó que en el caso de la comunidad El Guabito, las familias han generado modificaciones a la vivienda, dentro de lo que les permite el escaso metraje que tienen, sobre todo en viviendas de la planta baja, dado que solo estas pueden apropiarse del espacio de vereda. En el presente estudio se pudo verificar que las viviendas de la segunda planta no tienen esa posibilidad de ampliación, aunque por la necesidad de espacios para habitaciones en caso de familias numerosas, las existentes en ocasiones se dividen incrementando la carga dinámica por efecto de nuevos materiales en divisiones, e incremento de muebles y personas no previstas en el proyecto original, elementos que influyen en la resistencia estructural inicialmente diseñada. (Figura 13)

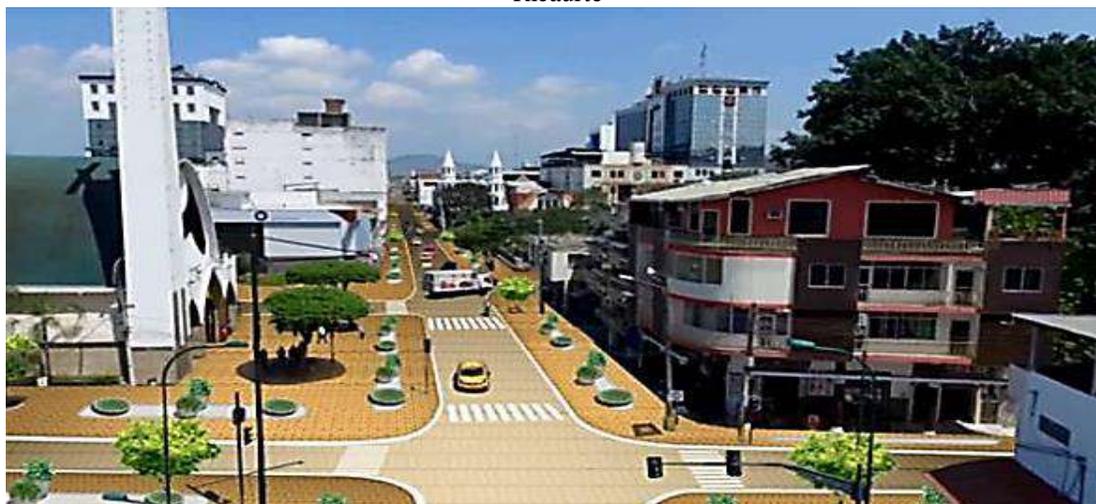
Figura 14. Render de la regeneración urbana del centro histórico de Portoviejo, intersección de las calles Colon y Ricaurte

En el caso del centro histórico de Portoviejo, la Dirección de Información, Avalúos, Catastros y Permisos Municipales, elaboró un plan para la regeneración urbana donde se pretende recuperar espacios de movilidad para peatones y mejorar la circulación vehicular (GAD de Portoviejo, 2017). (Ver figura 14).

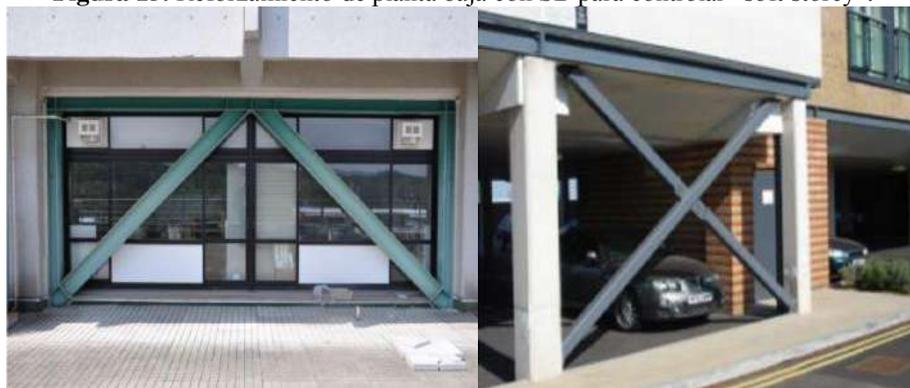
Figura 15. Reforzamiento de planta baja con SB para controlar “soft storey”.

Estudios realizados por (Véliz, 2018) evidencian los niveles de vulnerabilidad presentes en la zona central de Portoviejo antes del terremoto, proponiendo optar por el uso de una técnica de reforzamiento de la planta baja de las edificaciones que sobrevivieron y las nuevas por construir conocida como: Reforzamiento con SB para controlar “*soft storey*” o efecto de suelo blando (Figura 15), cuya aplicación reduciría significativamente este tipo de daño estructural producido por los terremotos en Portoviejo en edificaciones inicialmente evaluadas como vulnerables. En la Figura 16 se muestran los resultados de escenarios futuros de vulnerabilidad reducida a partir de una misma

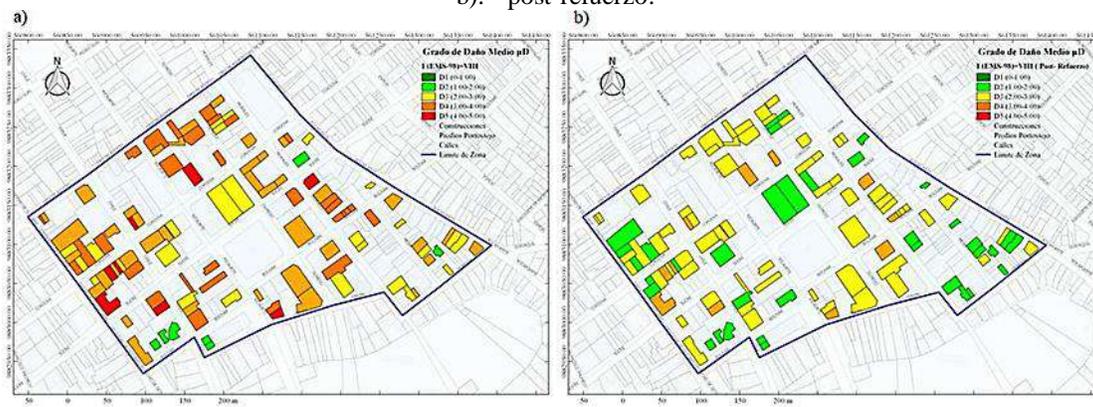
Figura 16. Comparaciones de los escenarios de daño para una intensidad sísmica I (EMS-98) de VII; a) - pre-refuerzo, b) - post-refuerzo.

intensidad sísmica I (EMS-98) para edificaciones evaluadas de vulnerabilidad moderada, si se aplicara esta solución a un conjunto de edificaciones seleccionadas para el estudio.

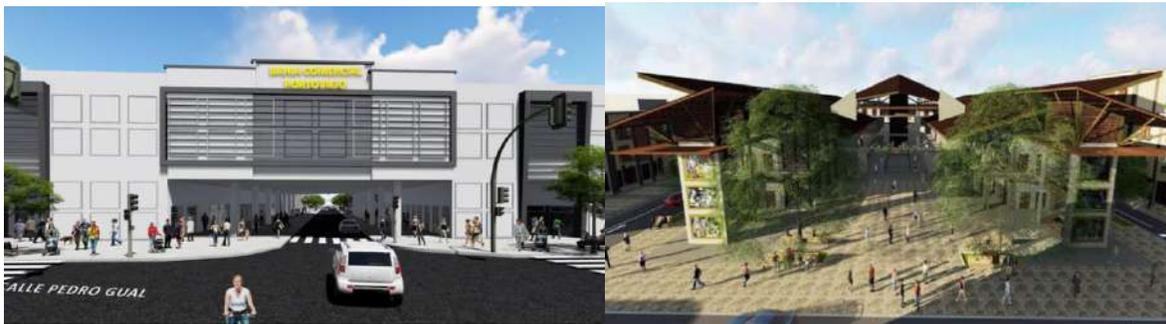
Figura 17. Propuestas 1 y 2 de Centro Comercial Portoviejo realizadas para la reanimación comercial del centro de la ciudad.
